Wie altert Architektur?

Leinwand für das Wetter

Ein Wiedersehen mit Holzbauten der 1990er Jahre

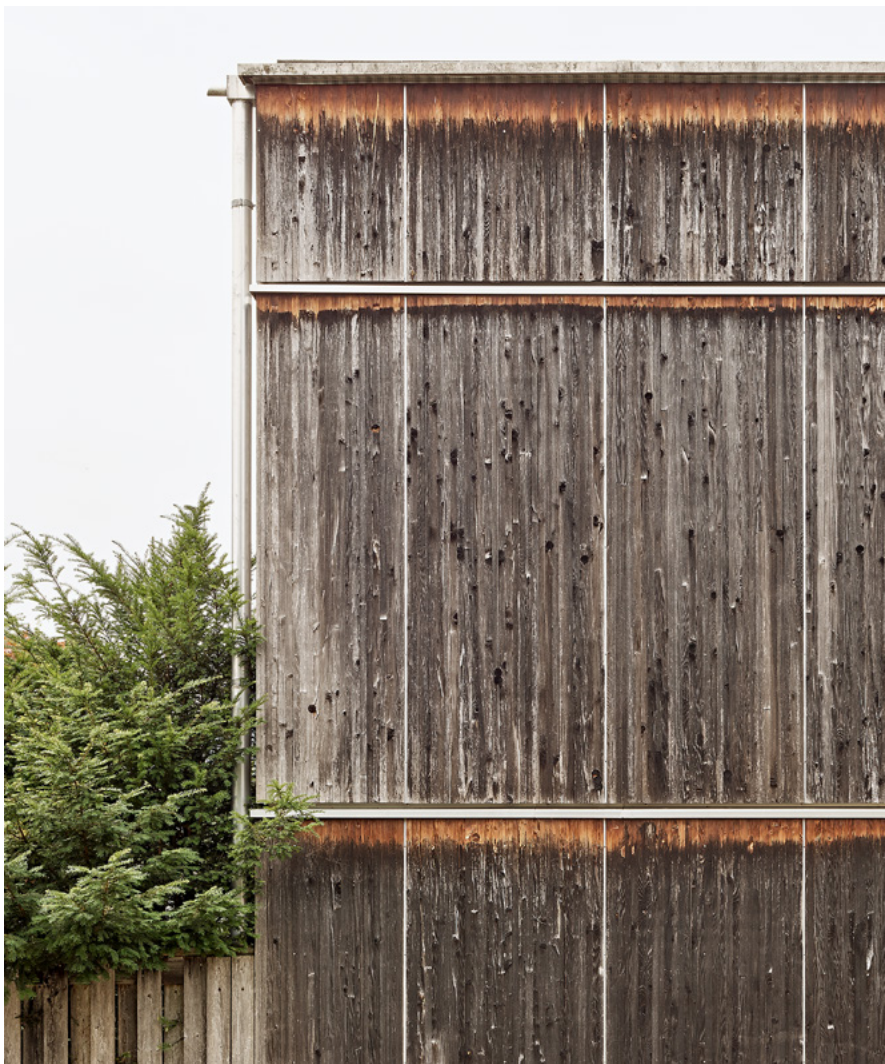
**Wohnsiedlung Au SG, 1995,
Marco Koeppel, Carlos Martinez**

Die hinterlüfteten Dreischichtplatten aus Lärche sind vertikal mit eingefrästen Aluschienen, horizontal mit einem Wetterschenkel versehen. Nur an den ausgebrannten Südfassaden sind erste Abplatzungen auszumachen. (Vgl. wbw 11–1995, S. 8–13.)

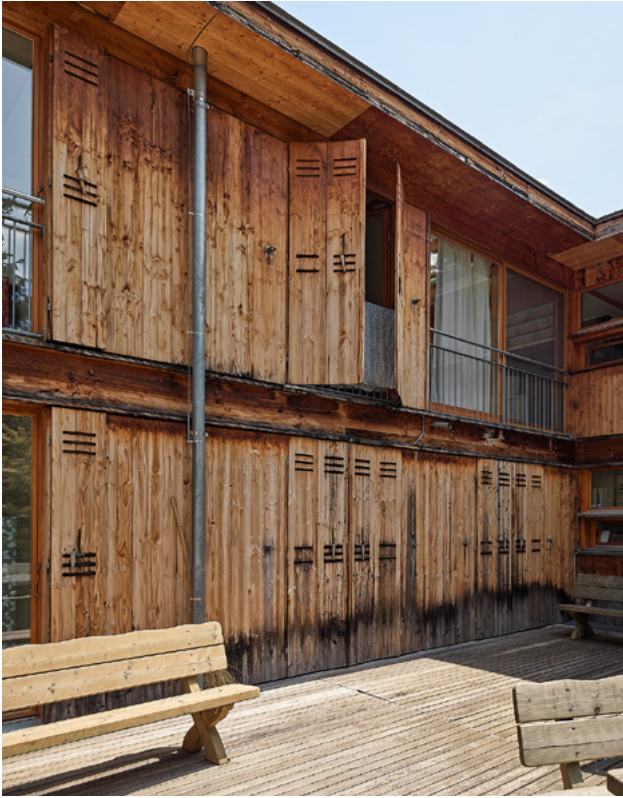
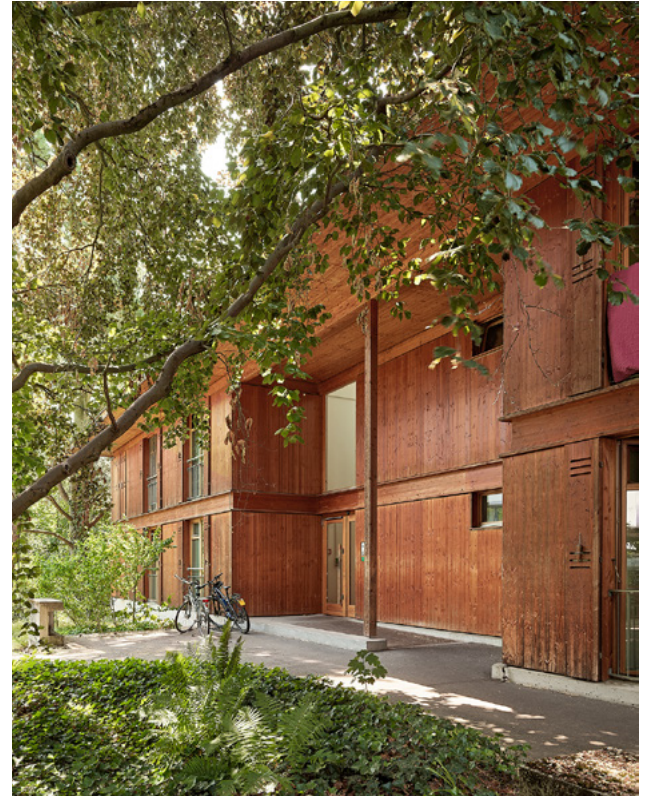
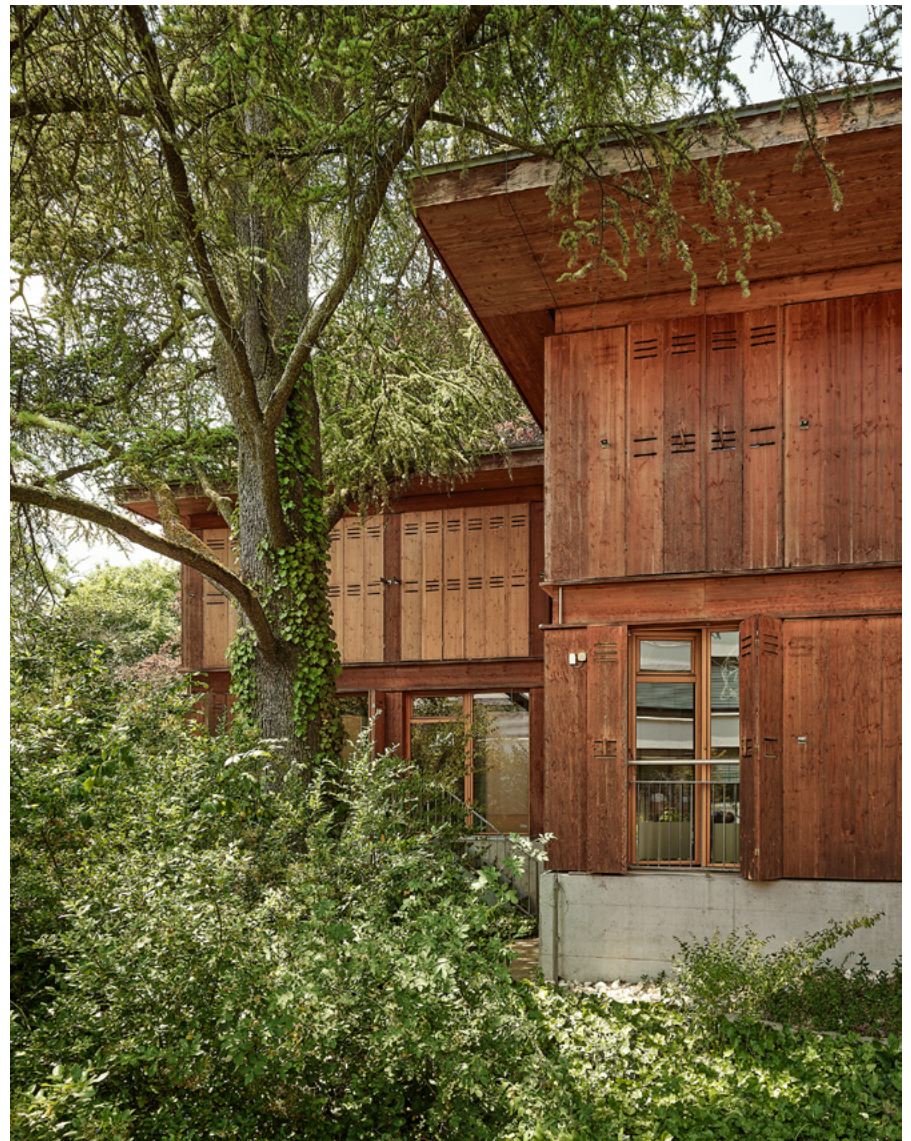
**Wohnheim für Behinderte, Basel
1994–97, Christian Dill**

Aus Brandschutzgründen (das Gebäude gilt als Spitalbau) musste ein Massivbau errichtet werden, mit Fassaden und Klapppläden aus Holz, konkret aus unbehandelten Dreischichtplatten (27 mm) aus Douglasie. Die Patina unterscheidet sich stark: Über dem Betonsockel unter dem Vordach altert das Holz anders als auf der Terrasse im Hof.

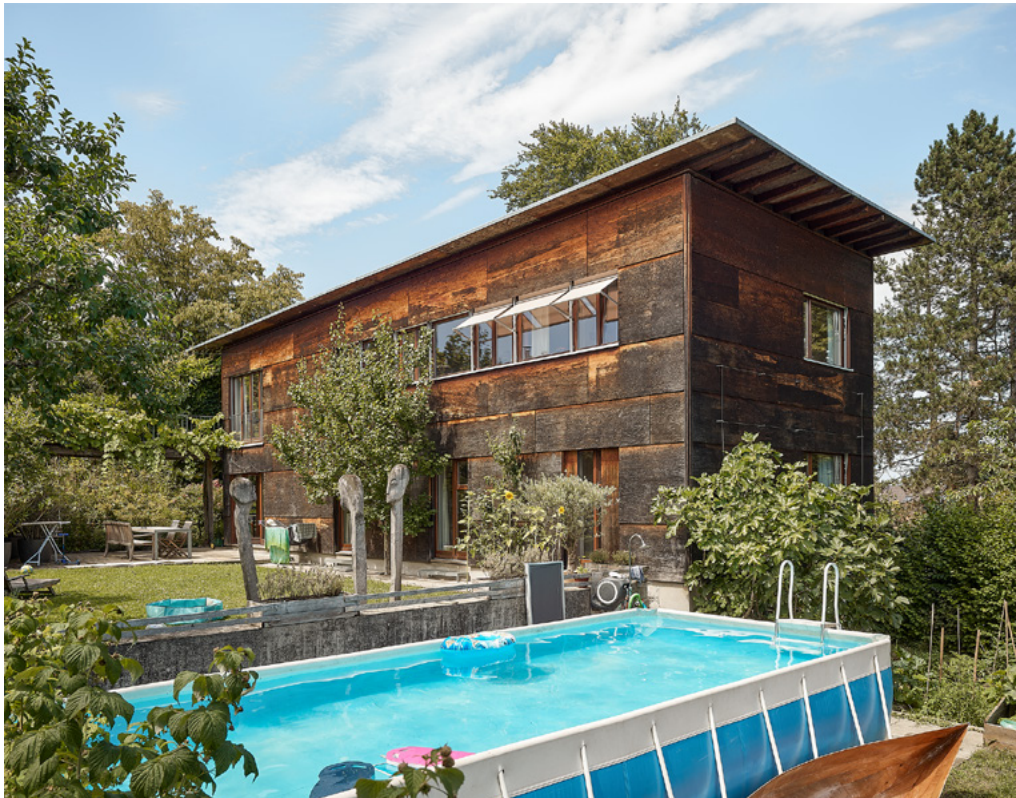
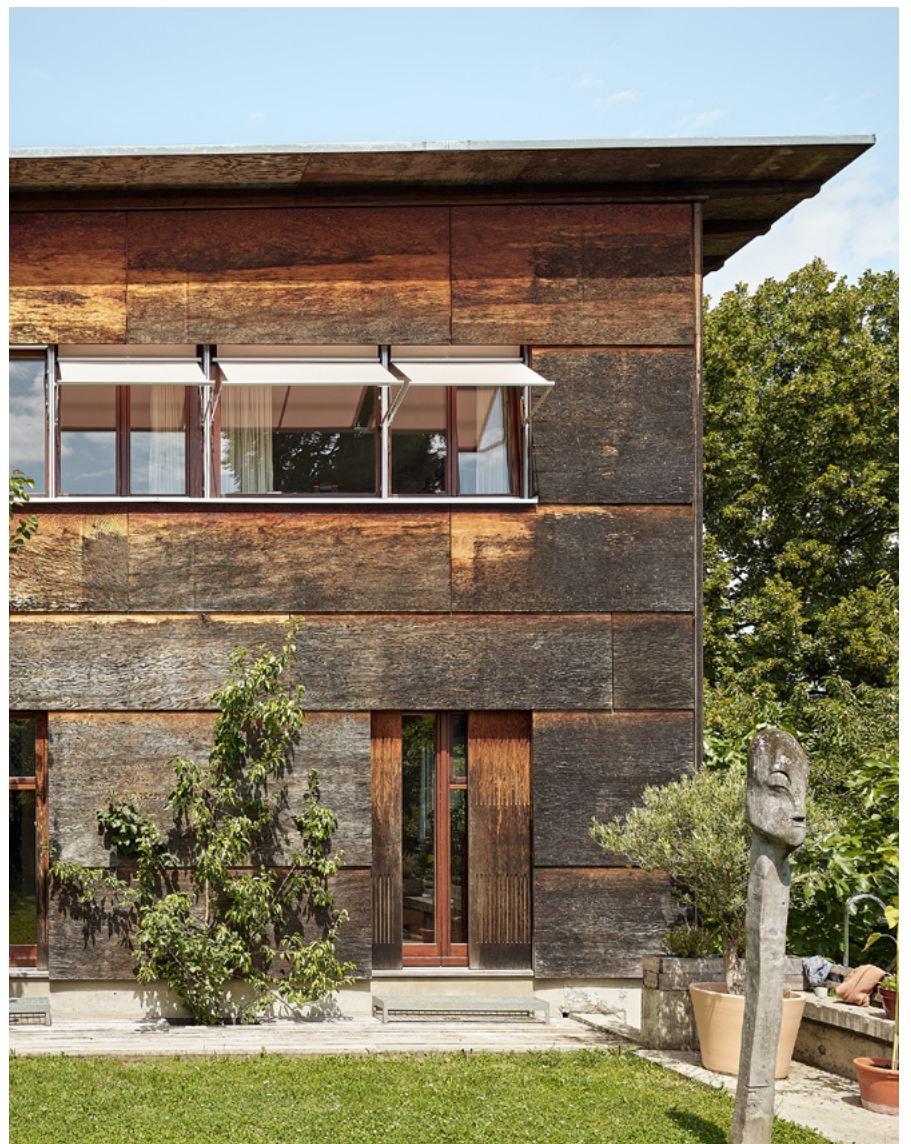
**Einfamilienhaus Binningen
1989–90, Hanspeter Müller**

Die Fassade samt Schiebeläden ist aus Sperrholzplatten (15 mm) aus Douglasie gefertigt. Vordach, Sockel und Hinterlüftung sorgen für einen dunklen Teint. Zusammen mit der Schuppung schützen Eckleisten die anspruchsvollen Stirnseiten der Platten.

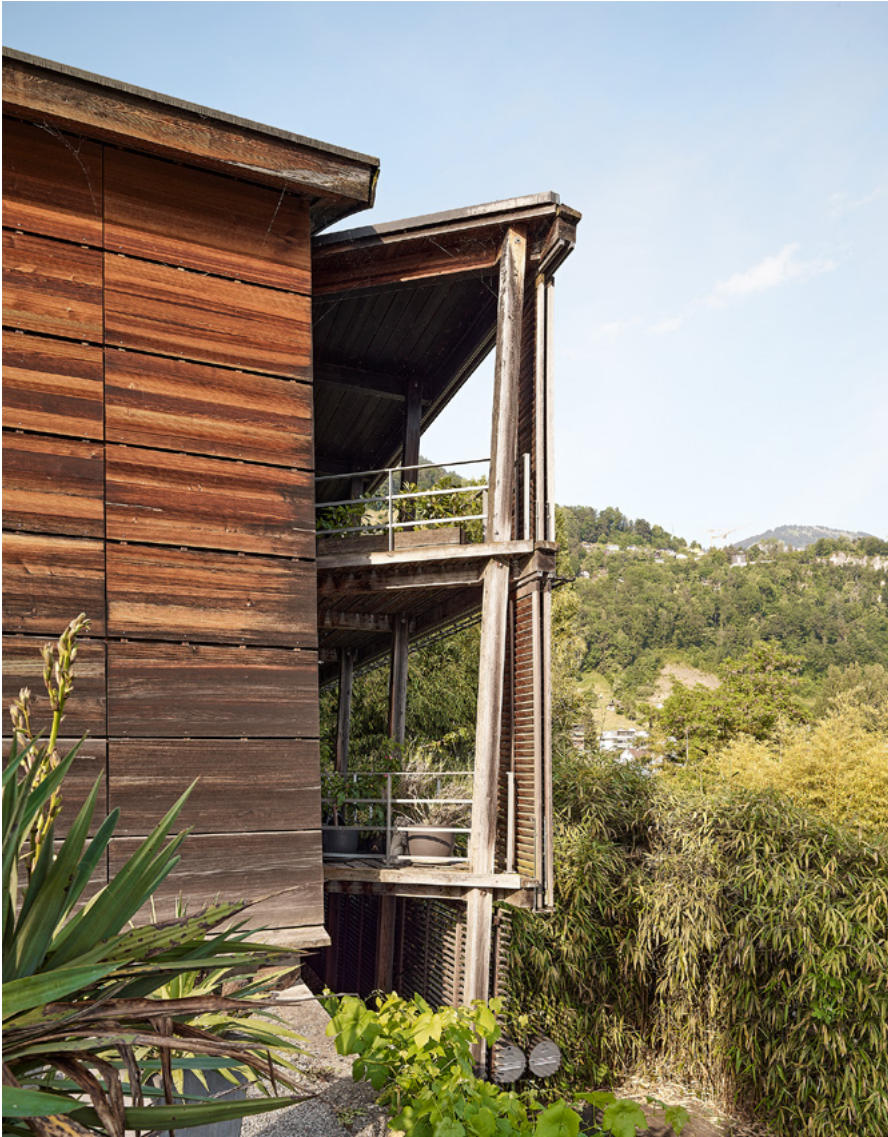
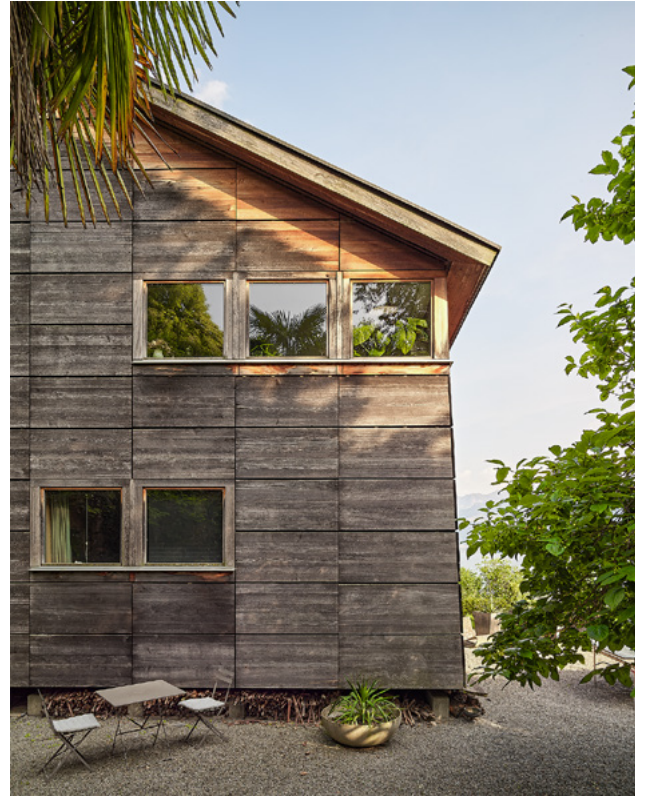
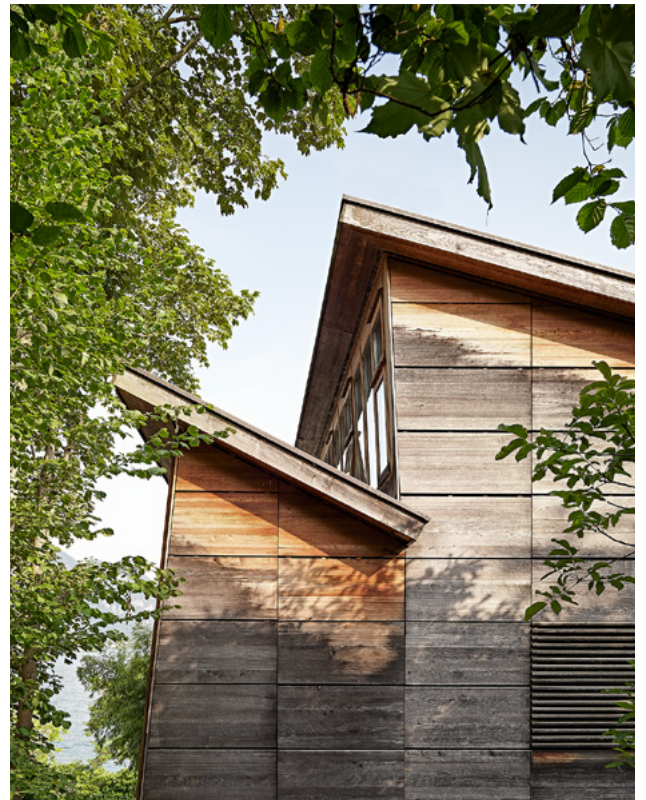
Haus Felsberg Weggis
1990–93, Bosshard Luchsinger

Paneele aus jeweils fünf Lärchenbrettern schützen die Fassaden. Durch clevere Anordnung und den bewussten Holzschnitt sind die Bretter nun wellenförmig gebogen, blieben aber immer noch dicht gefügt.

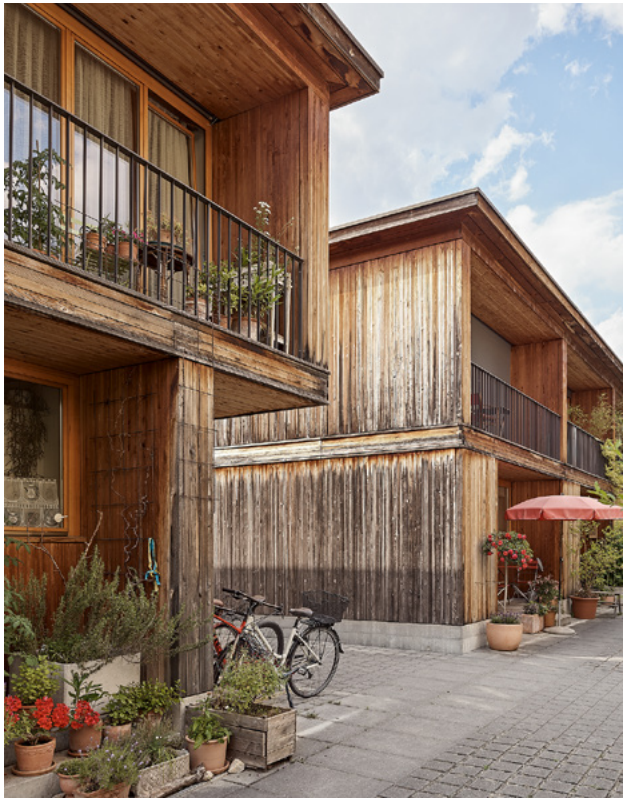
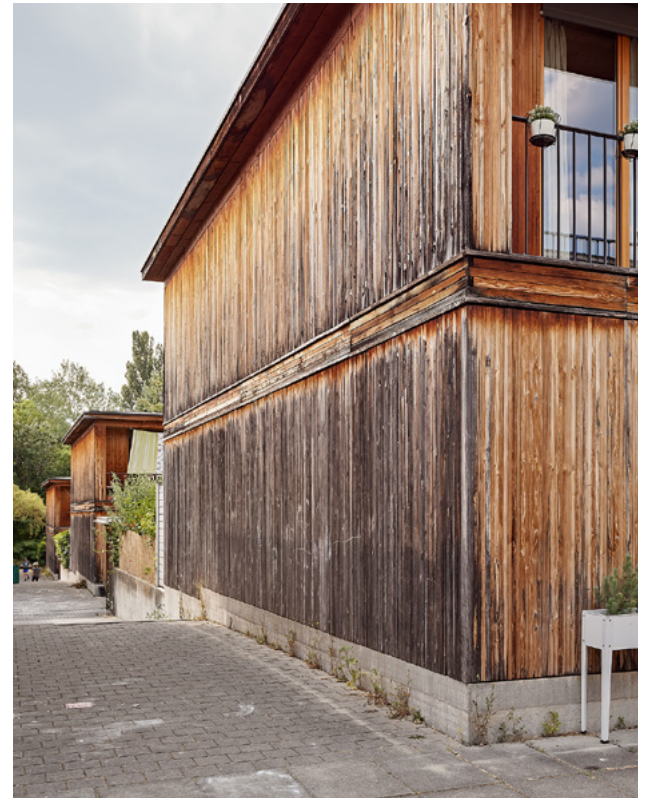
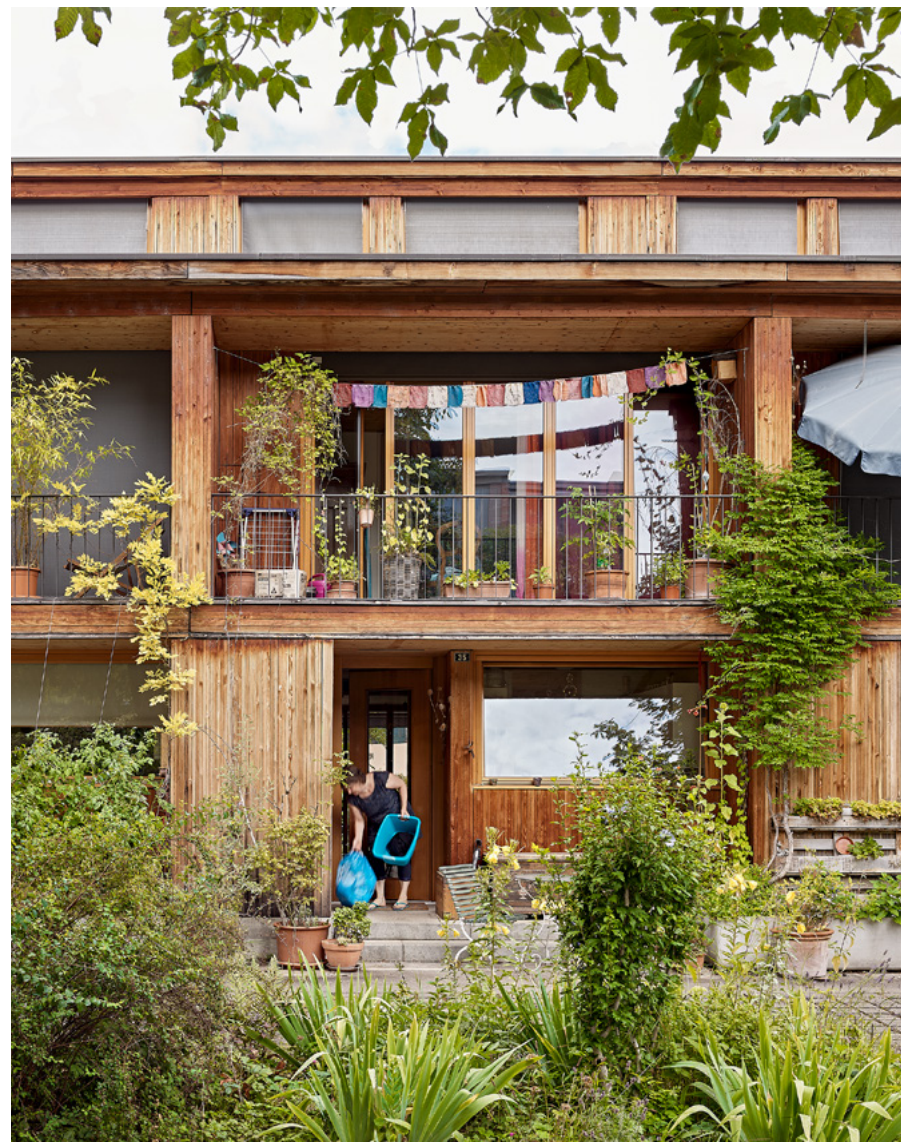
**Wohnsiedlung Obere Widen
Arlesheim, 1998–99, Proplaning**

Die Reihenhäuser samt Attiken sind aus Brettstapel-Elementen konstruiert. Eng gefügte sägerohe Douglasienstäbe (30/30 mm) tragen dieses Bild nach aussen an die Fassade und erwecken in den tiefen Loggien einen kompakten Eindruck.

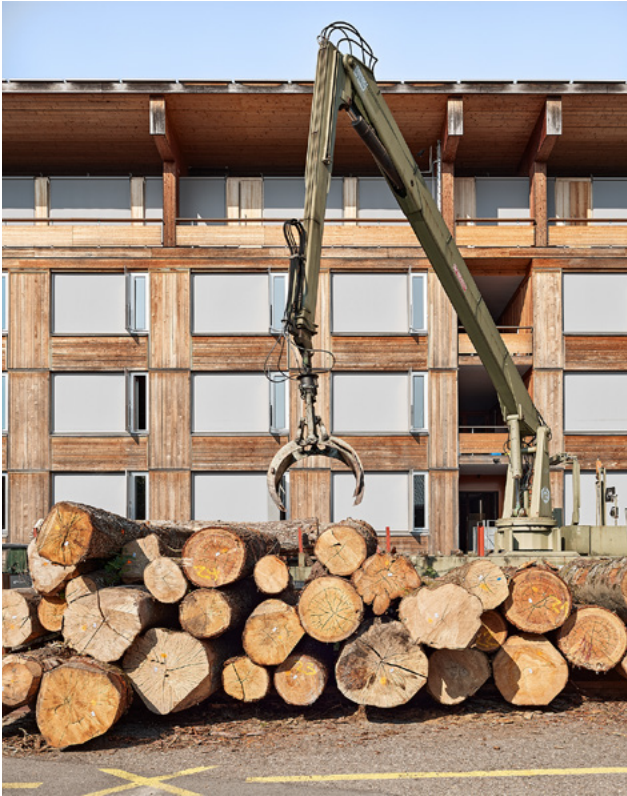
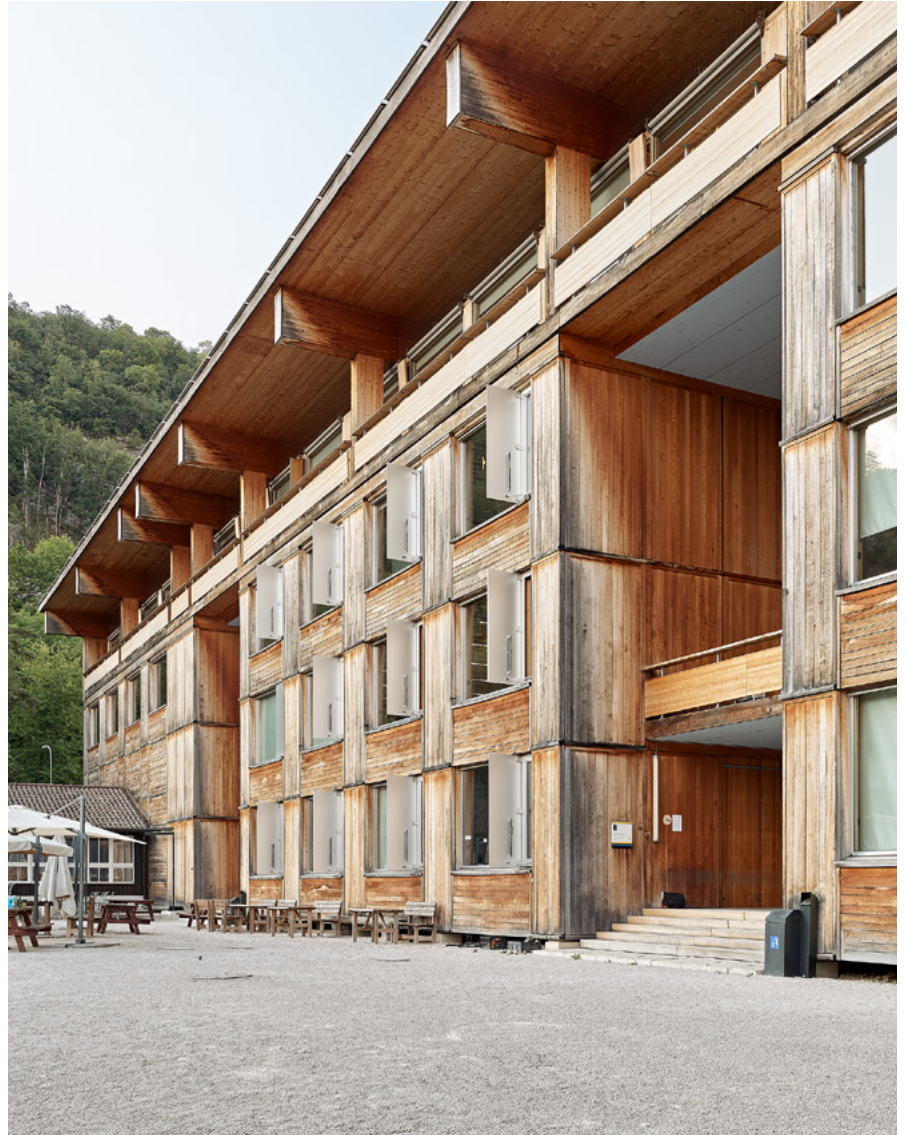
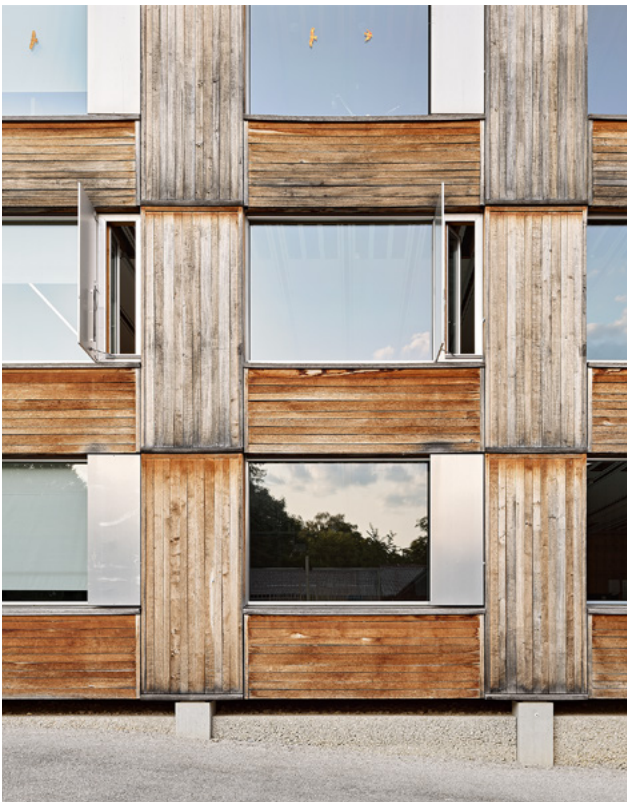
**Hochschule für Holzwirtschaft
Biel, 1994–99, Meili Peter**

Mit Nut und Kamm gestossene Eichenbretter bilden Paneele mit seitlichen Rahmen. Horizontale Abschlüsse sind, obwohl als Verschleissteile konzipiert noch im Original an Ort und Stelle vorhanden. (Vgl. *wbw* 10–1999, S. 5–9; *wbw* 1/2–2001, S. 67.)

Ausser bei der oben genannten Ausnahme sind ansonsten noch nirgends Holzelemente ausgewechselt worden, selbst die eigens geplanten Verschleiss-teile nicht (beispielsweise Holzfachschule Biel, S. 28). Teils stehen einige Gebäude aber kurz davor, oder Fachleute nahmen sie bereits in Augenschein (beispielsweise Kantonsschule Wil, S. 29). In Wil bestehen stark beanspruchte Stellen wie der Witterungsschutz (ohne Blech) aus geschuppt liegenden Holzbrettern. Deren Enden recken sich bereits stark in die Höhe. Doch selbst hier winkt der Holzbauer ab, und der Verwalter der Kantonsschule verweist stolz auf die seit 20 Jahren unterhaltsfreie Holzkonstruktion. Nur im Freiraum der Schule mussten einige Bäume mehr angepflanzt werden, damit die Sommerhitze auszuhalten ist – aber die Architektur hat Bestand. — rz

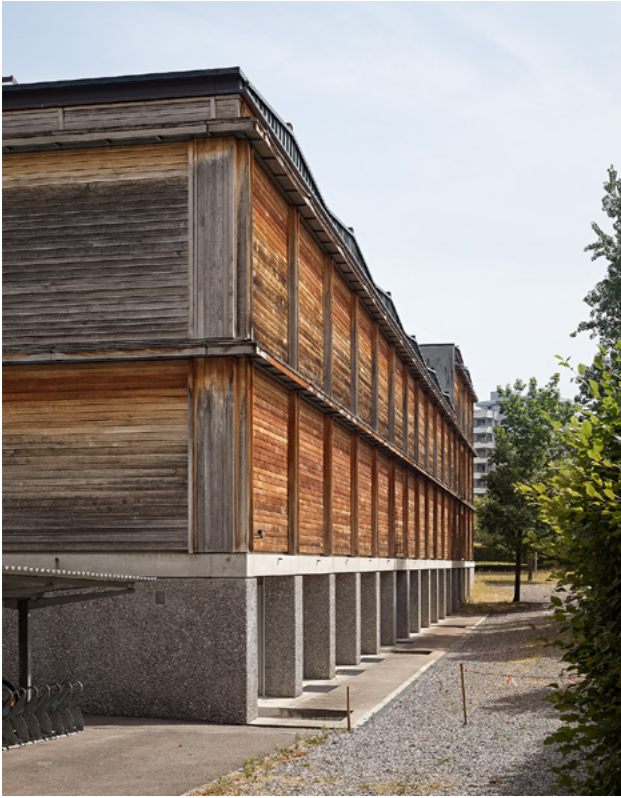
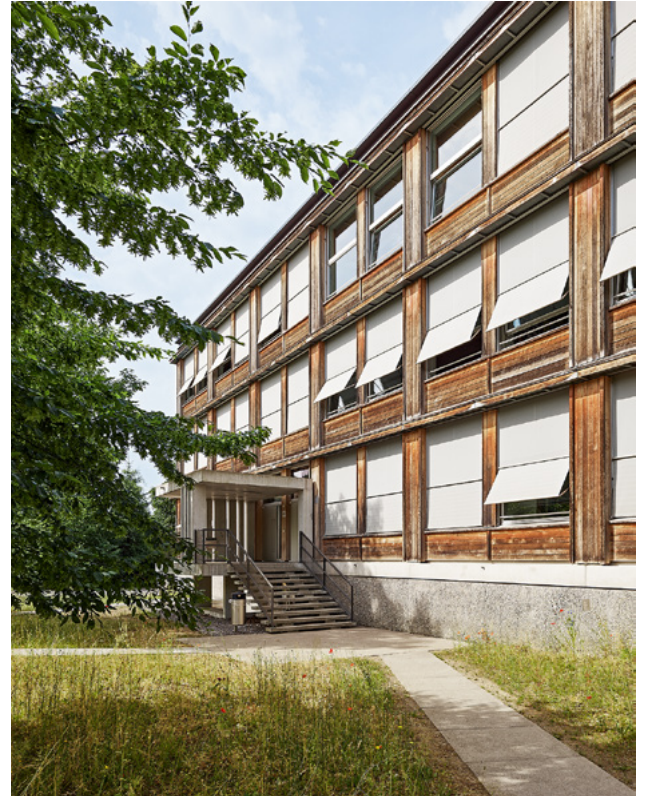
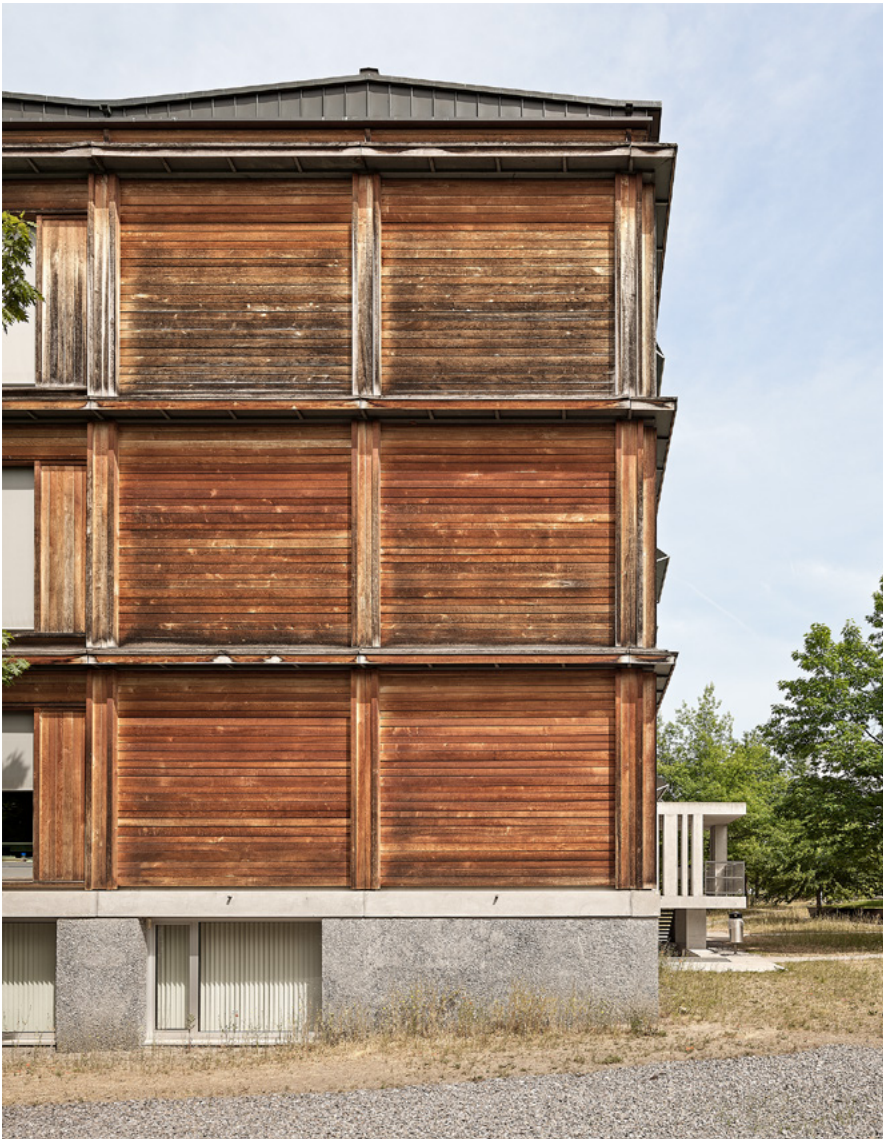
**Kantonsschule Wil
2001–04, Stauer Hasler**

Der konstruktive Witterungsschutz in Anleihe an historische Klebedächer ist aus Eiche gefertigt wie die gesamte Fassade. Die Innenentwässerung des Betonsockels kontrolliert die Patina durch die Gerbsäure-Auswaschung der Eiche.

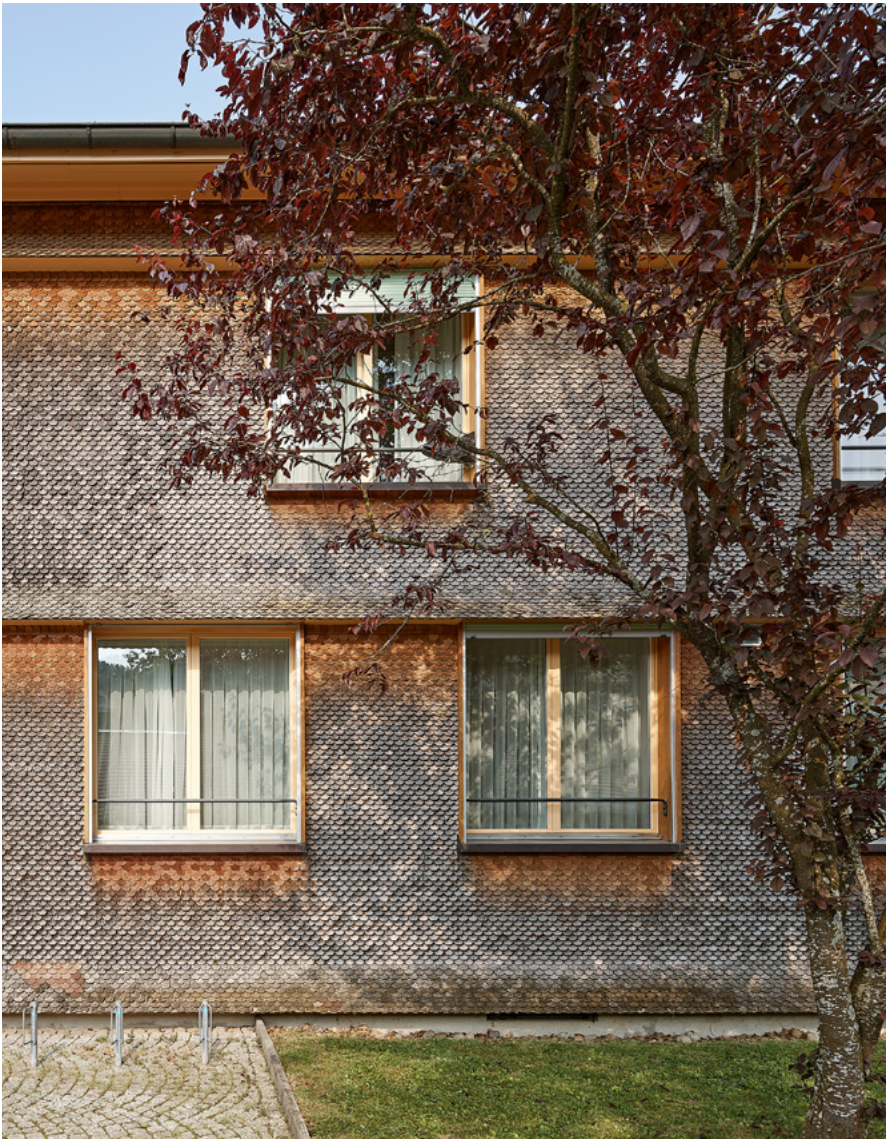
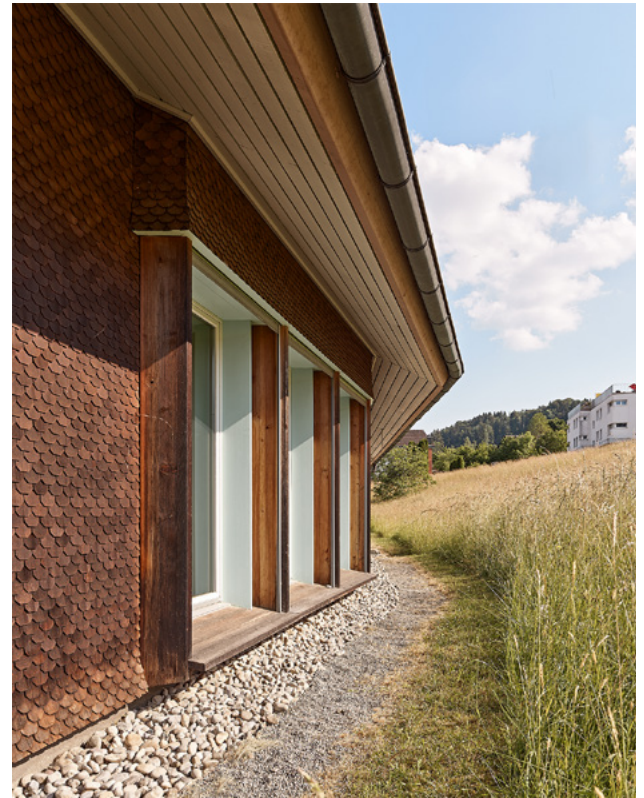
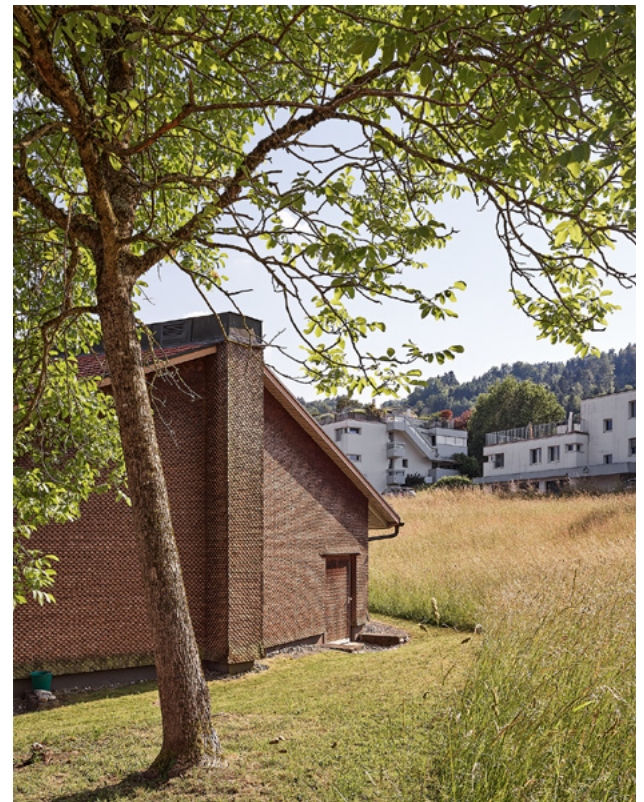
Pfarreizentrum St. Antonius Egg
1993–95, Miroslav Šik, Daniel Studer

Die textile Anmut des Schindelkleids verbindet alt und neu. Die Schindeln aus Lärche nehmen Anleihe an der alten Kirche (1921), wie viele Bauten im Dorf, auch das später errichtete neue Pfarrhaus (2001–02, rechts) – hier mit Klebedach als Witterungsschutz. (Vgl. *wbw* 7/8 – 1997, S. 36–40.)
